1  
**ATEST NURKOWY**  
**Nr- NB-1/04/06/2018 r.**

Przeglądu technicznego pięcioletniego podwodnej części konstrukcji budowli hydrotechnicznej – **nabrzeże nr 1 w MSR w Świnoujściu.**

MORSKA STOCZNIA REMONTOWA S.A.  
ul. Ludzi Morza 16, 72-602 Świnoujście.

NUREK-TECHNIKA Prace Podwodne i Hydrotechniczne  
Sławomir Radaszewski ul. E. Plater 87/5  
71-635 Szczecin.

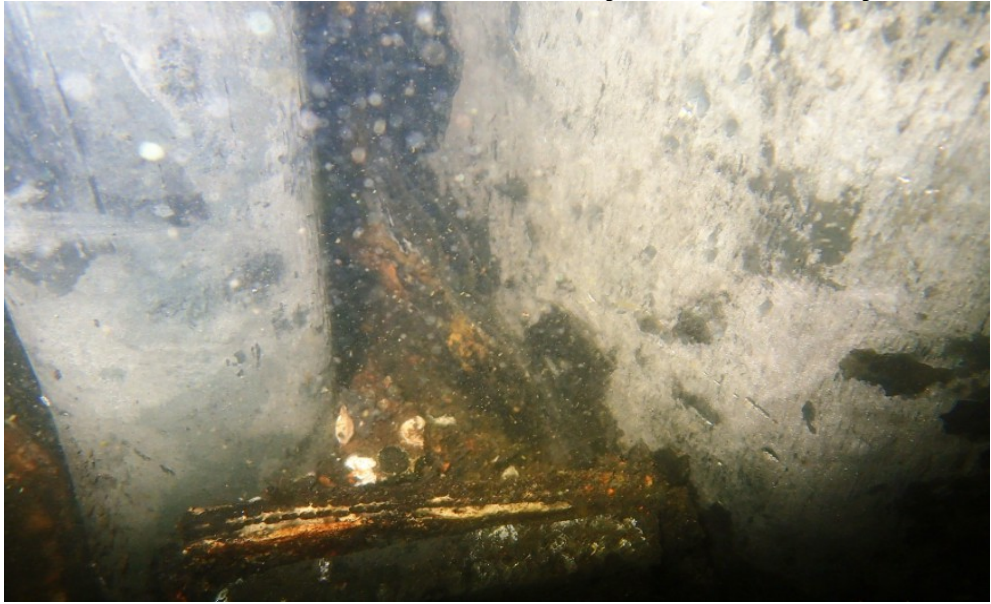
**152,0mb** -stara naprawa wykonana przy pomocy płaskownika stalowego dł.1,60m x szer.5cm przymocowanego śrubami - śruby luźne. Powyżej blachy jest szczelina szer. 3cm x dł. 50cm w szczelinie widoczny uciekający grunt. – naprawa nie jest skuteczna – **rys nr 3, zdjęcie nr 1.**

**Zdjęcie podwodne nr 1-** widok nieszczelności stalowej ścianki szczelnej – stara naprawa

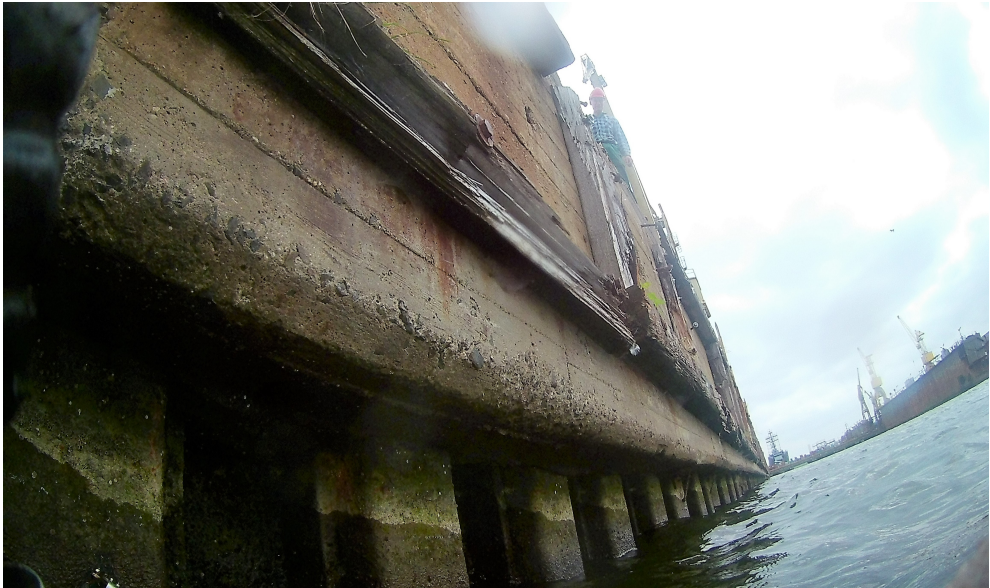
w czasie badania stwierdzono, że stan techniczny połączenia stalowej ścianki szczelnej z nadbudową i dnem akwenu nie budzi zastrzeżeń – **zdjęcie nr 2.**

**Zdjęcie nr 2 -** widok połączenia stalowej ścianki z nadbudową.

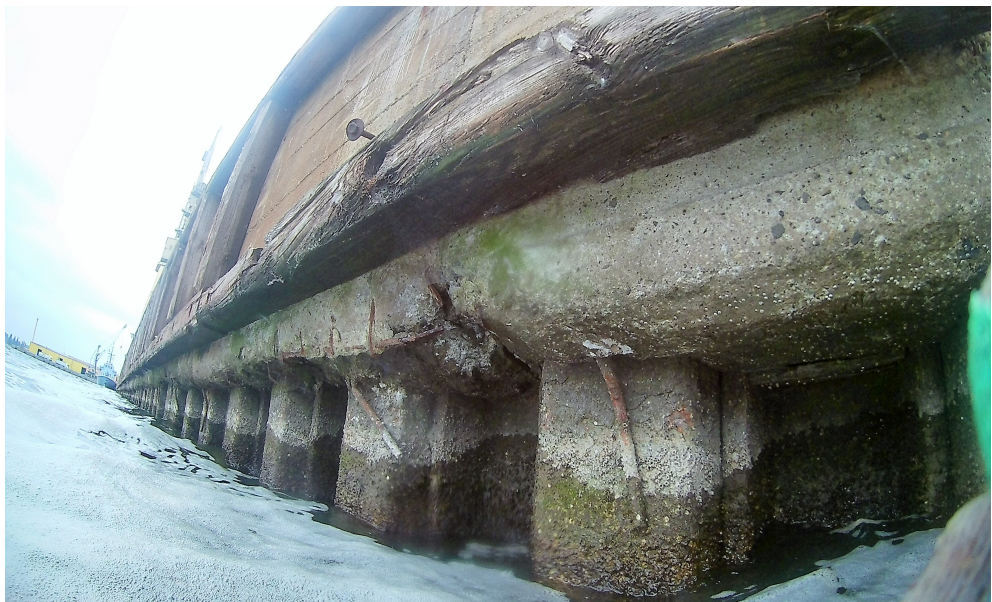
W czasie badania stwierdzono, że krawędź odwodna oczepu posiada ubytki betonu odsłaniające zbrojenie - **zdjęcie nr 3.**

121,0mb do 159,0mb - wykruszona krawędź odwodna szer. 20cm x gł.15cm  
widoczne zbrojenie – **zdjęcie przykładowe nr 3.**

**Zdjęcie nr 3 -** widok wykruszeń dolnej krawędzi oczezu.

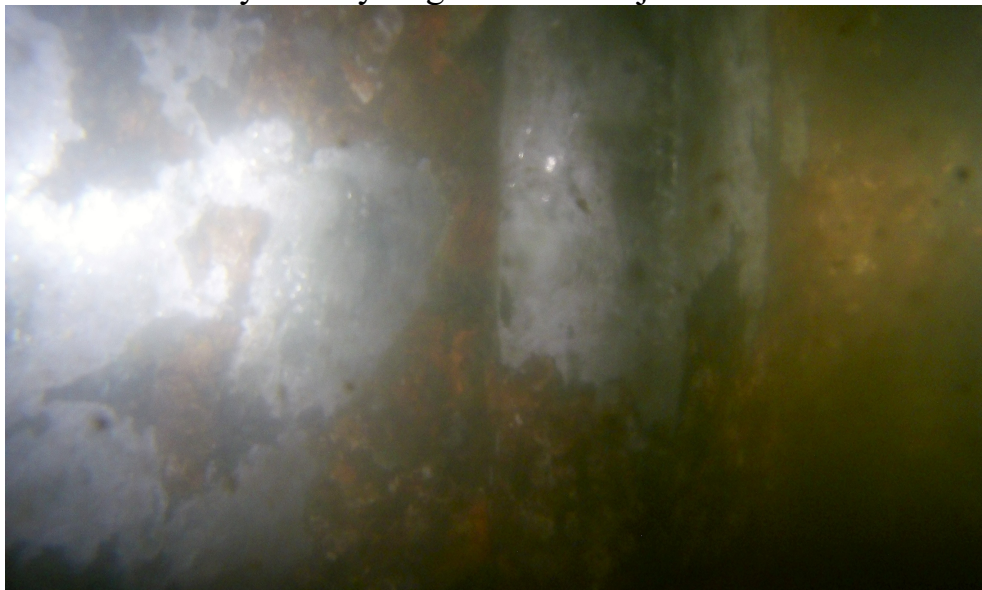
Po wyrywkowym oczyszczeniu stalowej ścianki z powłoki - osadu widać "zdrową stal" z minimalnymi sporadycznymi wżerami korozyjnymi do 1,0 mm - zdjęcie nr 4 i nr 5.

**Zdjęcie podwodne nr 4 - oczyszczony fragment stalowej ścianki.**

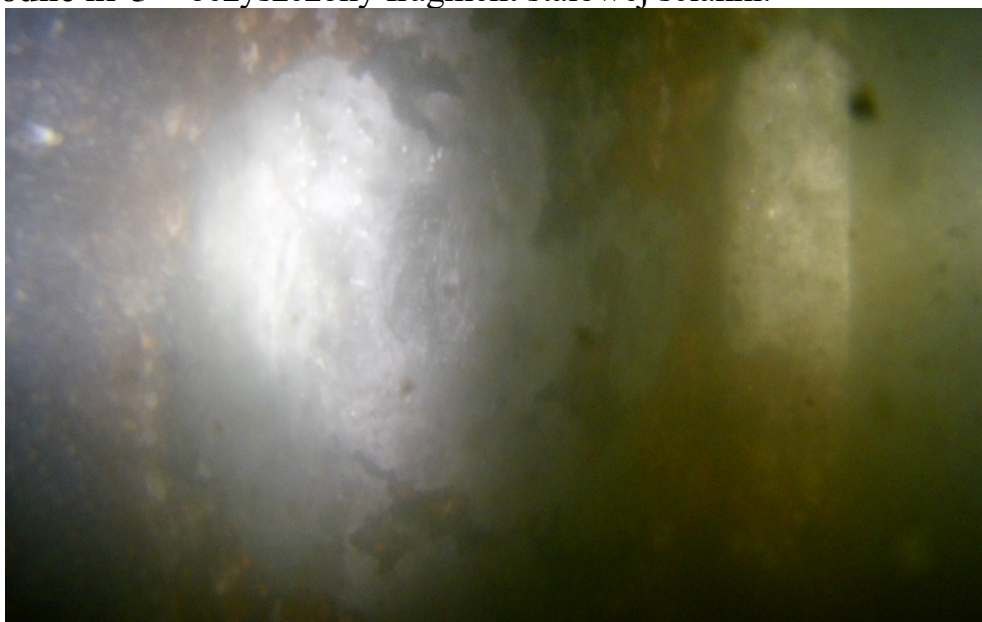
**Zdjęcie podwodne nr 5 - oczyszczony fragment stalowej ścianki.**

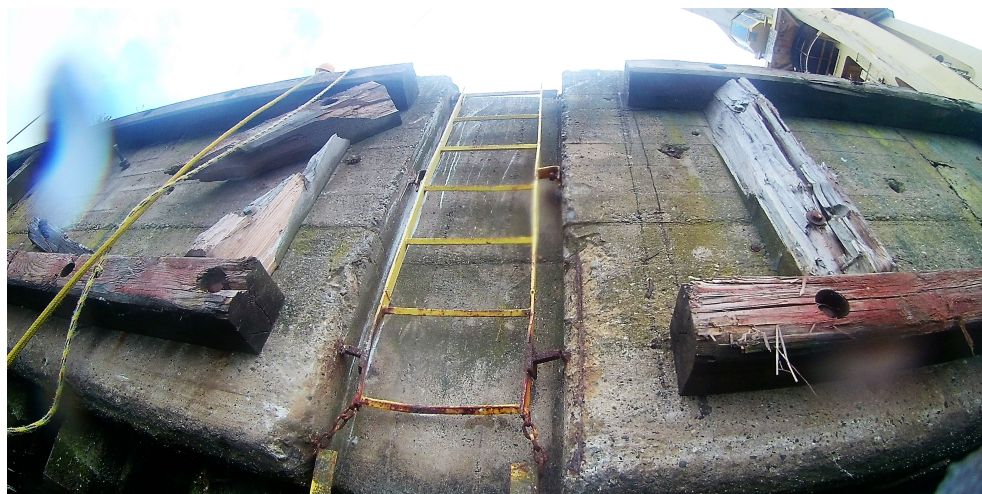
121,0mb - drabinka skorodowana – dolne mocowania pęknięte - **zdjęcie nr 6.**

**Zdjęcie nr 6 - drabinka dolne mocowanie jest pęknięte**

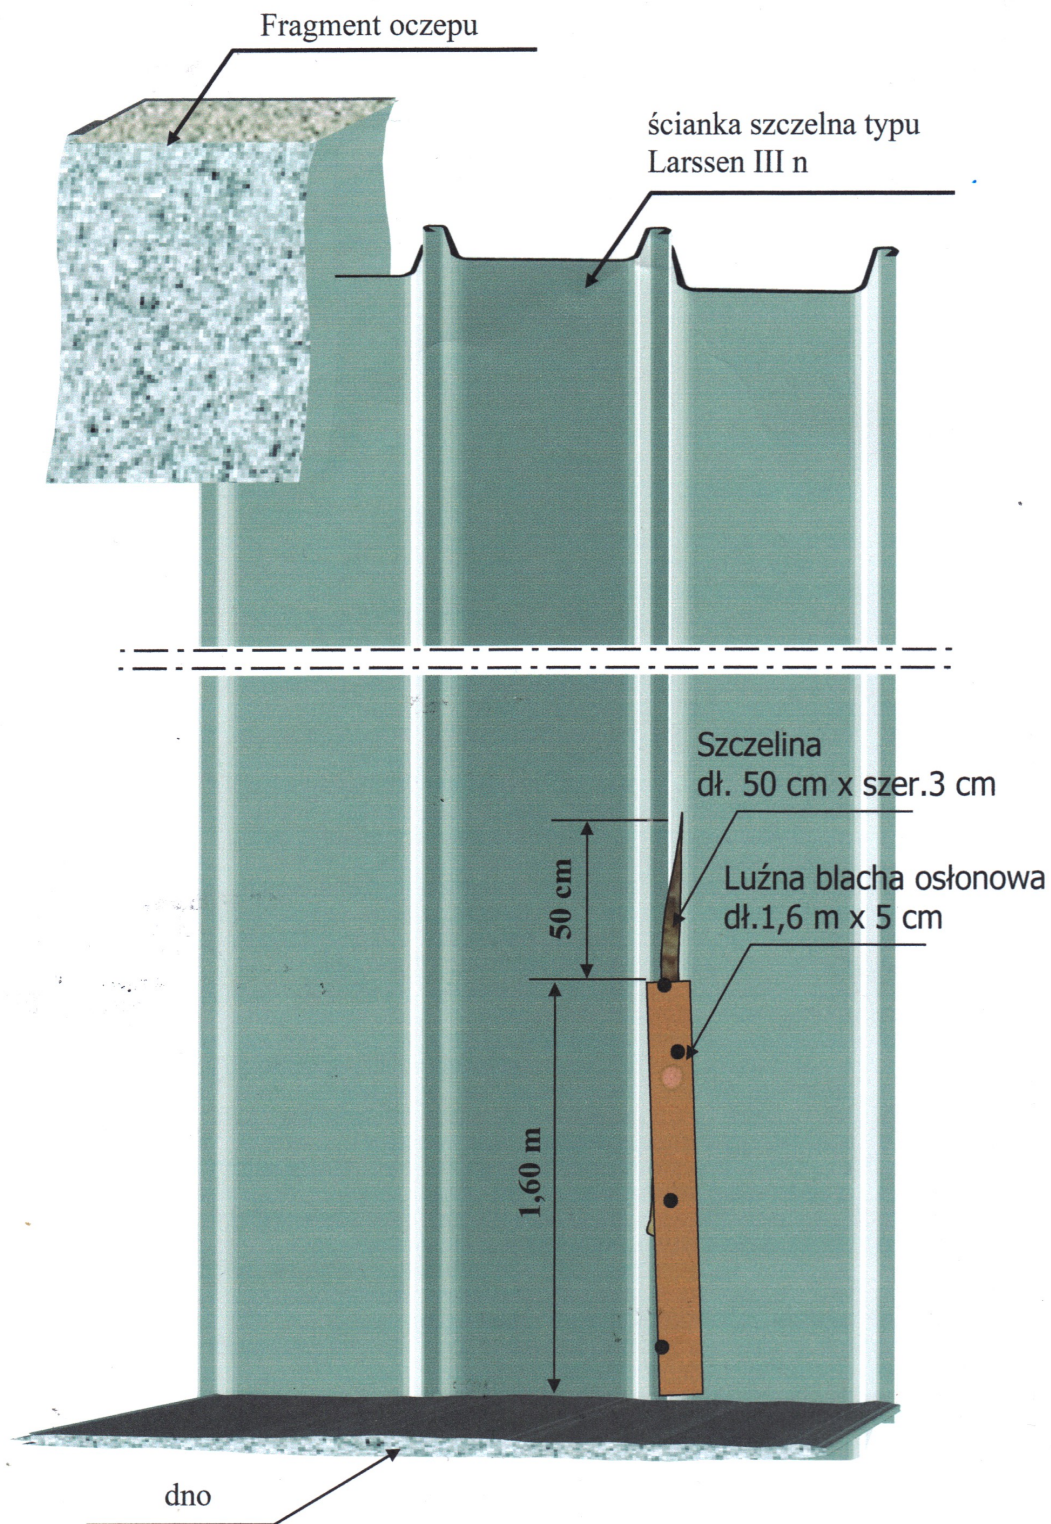
152,0mb

## SZCZELINA OBOK ZAMKA

Stara naprawa wykonana przy pomocy płaskownika stalowego dł. 1,60 m x szer. 3 cm przymocowanego śrubami - śruby luźne. Powyżej blachy jest szczelina szer. 3 cm x dł. 50 cm – w szczelinie widoczny uciekający grunt. – **naprawa nie jest skuteczna.**
