ATEST NURKOWY
Nr NB-2/05/06/2018 r.

Przeglądu technicznego pięcioletniego podwodnej części konstrukcji budowli hydrotechnicznej – **nabrzeże nr 2 na odcinku 90,0 m w MSR w Świnoujściu.**

MORSKA STOCZNIA REMONTOWA S.A.
ul. Ludzi Morza 16, 72-602 Świnoujście.

NUREK-TECHNIKA Prace Podwodne i Hydrotechniczne
Sławomir Radaszewski ul. E. Plater 87/5
71-635 Szczecin.

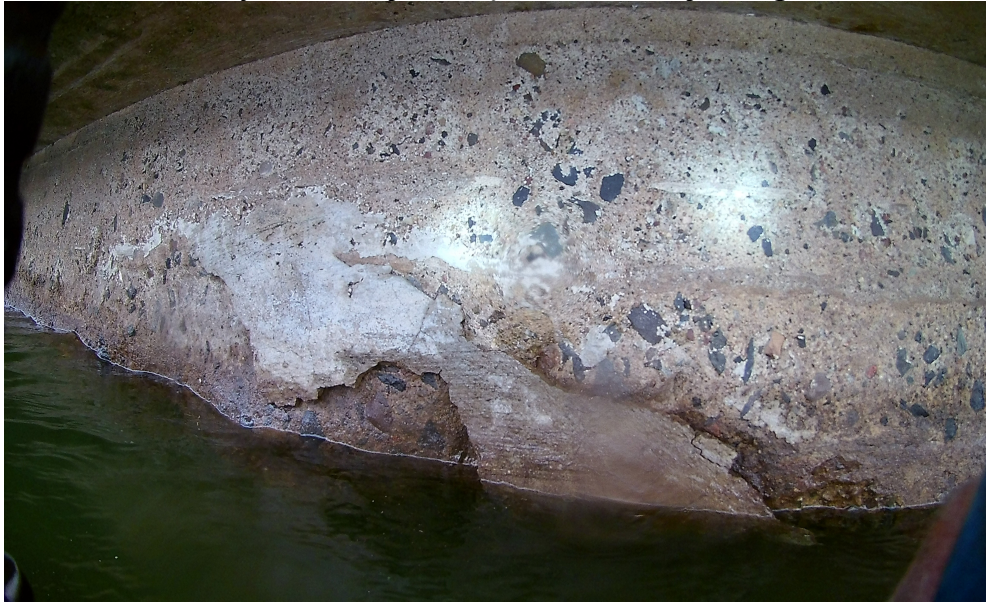
w czasie badania stwierdzono, że stan techniczny połączenia stalowej ścianki szczelnej z nadbudową i dnem akwenu nie budzi zastrzeżeń – **zdjęcie nr 1.**

W czasie badania stwierdzono, że krawędź odwodna oczepu posiada nieznaczne wykruszenie betonu w odwodnej krawędzi oczepu.

40,0mb - lekko wykruszona krawędź odwodna na dł. 05,0m, szer. 20cm – **zdjęcie nr 1.**

Zdjęcie nr 1 - widok lekko wykruszonej krawędzi odwodnej oczepu.

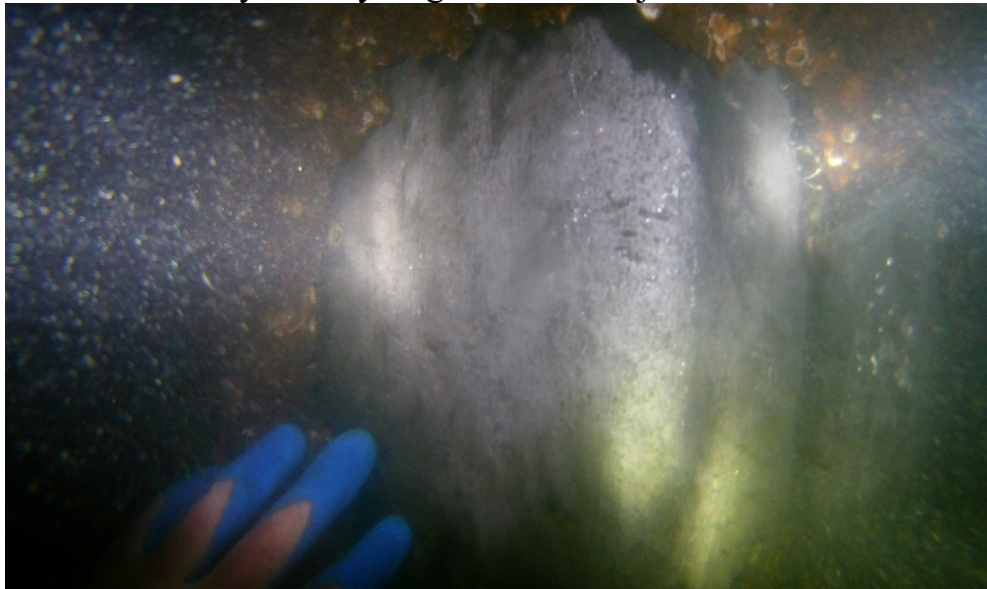
w czasie badania stwierdzono, że stalowa ścianka w rejonie wahanía wody posiada nieliczne wżery korozyjne do 1,0 mm. Natomiast 1,0 m pod lustrem wody do dna stalowa ścianka pokryta jest skorupiakami i osadem tworzącym powłokę około 1,0 cm.

Po wrywkowym oczyszczeniu stalowej ścianki z powłoki - osadu widać "zdrową stal" z minimalnymi sporadycznymi wżerami korozyjnymi do 1,0 mm - **zdjęcie nr 2.**

Zdjęcie podwodne nr 2 - oczyszczony fragment stalowej ścianki.

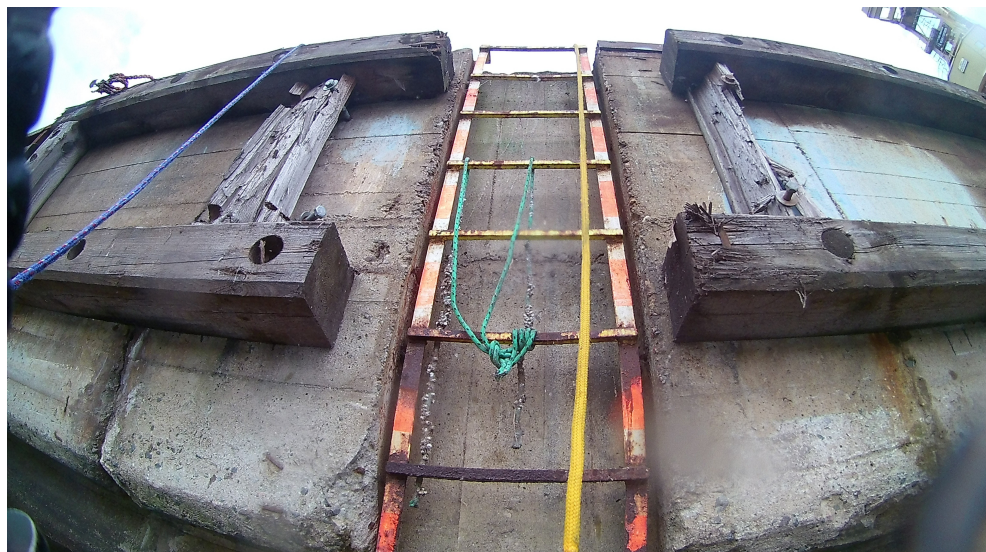
w czasie badania stwierdzono, że jedna drabinka nie posiada części łańcuchowej, stan techniczny pozostałych drabinek wyjściowych nie budzi zastrzeżeń – **zdjęcie nr 3.**

24,0 m – drabinka, brak części łańcuchowej.

Zdjęcie nr 3 - widok drabinki.
