ATEST NURKOWY
Nr NB-3/05/06/2018 r.

Przeglądu technicznego pięcioletniego podwodnej części konstrukcji budowli hydrotechnicznej – **nabrzeże nr 3 w MSR w Świnoujściu.**

MORSKA STOCZNIA REMONTOWA S.A.
ul. Ludzi Morza 16, 72-602 Świnoujście.

NUREK-TECHNIKA Prace Podwodne i Hydrotechniczne
Sławomir Radaszewski ul. E. Plater 87/5
71-635 Szczecin.

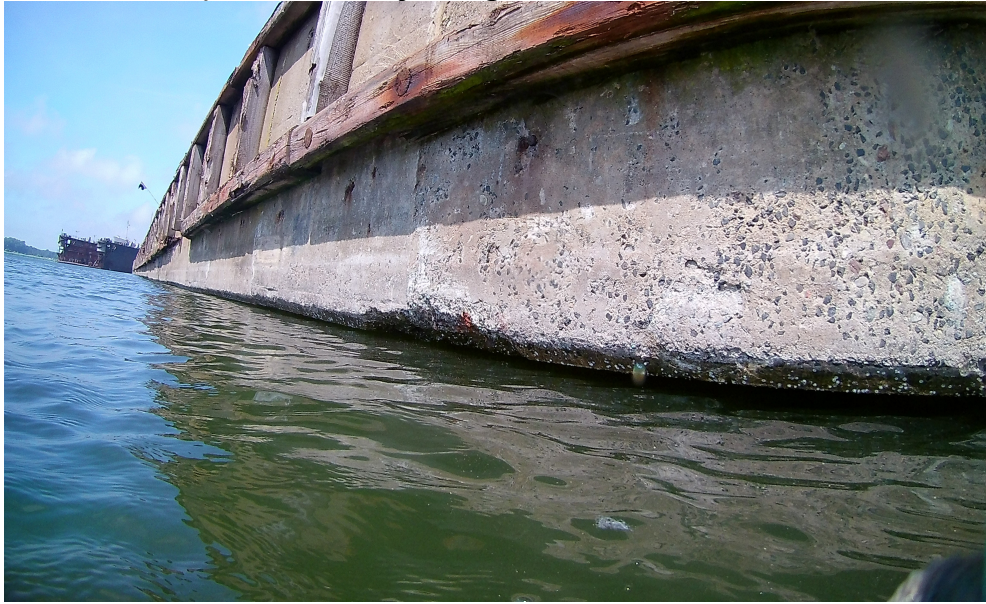
Zdjęcie nr 1 - widok krawędzi odwodnej oczepu.

w czasie badania stwierdzono, że stan techniczny połączenia stalowej ścianki szczelnej z nadbudową i dnem akwenu nie budzi zastrzeżeń – **zdjęcie nr 1.**

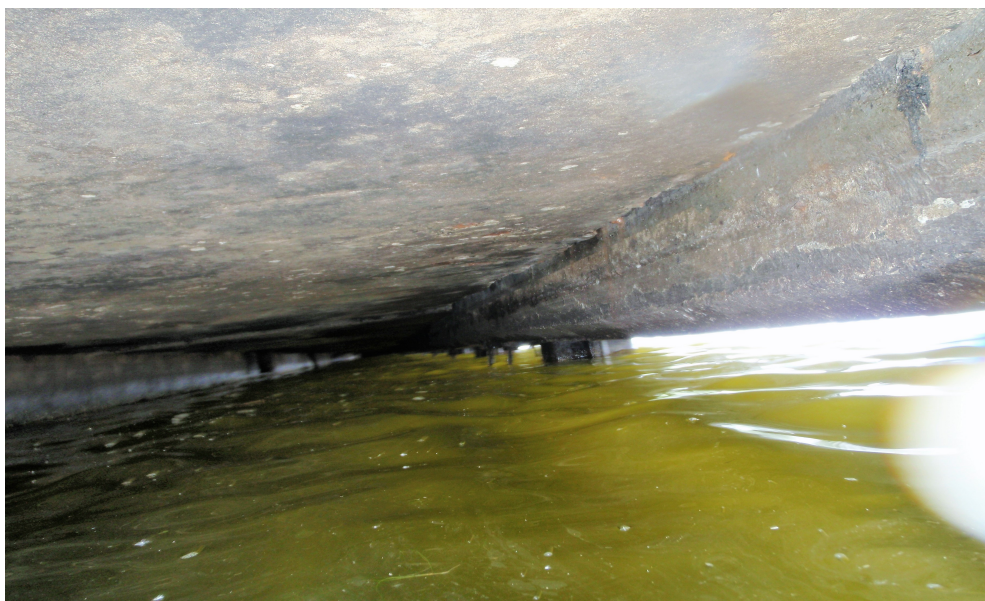
Zdjęcie nr 3 - widok pod płytą nabrzeża.

W czasie badania stwierdzono, że krawędź odwodna oczepu posiada liczne ubytki betonu odsłaniające zbrojenie - **zdjęcie nr 3.**

5,0mb - wykruszony dolny róg oczepu szczelina do wys. 1.2m, szer. od 15cm do 30cm widoczne zbrojenie.

24,0mb - wykruszona krawędź odwodna na dł. 1,0m, szer. 15cm, gł. 20cm widoczne zbrojenie.

40,0mb - wykruszona krawędź odwodna na dł. 5,0m, szer. 20cm, gł. 15cm.

46,0mb - wykruszona krawędź odwodna na dł. 2,0m, szer. 25cm, gł. 10cm widoczne zbro.

48,5mb - wykruszona krawędź odwodna na dł. 3,0m, szer. 15cm, gł. 10cm widoczne zbrojenie.

58,0mb do 62,0mb - wykruszona krawędź odwodna na dł. 5,0m, szer. 15cm, gł. 20cm

107,5mb – przy drabinie wykruszona dolna krawędź 30cm x 40cm.

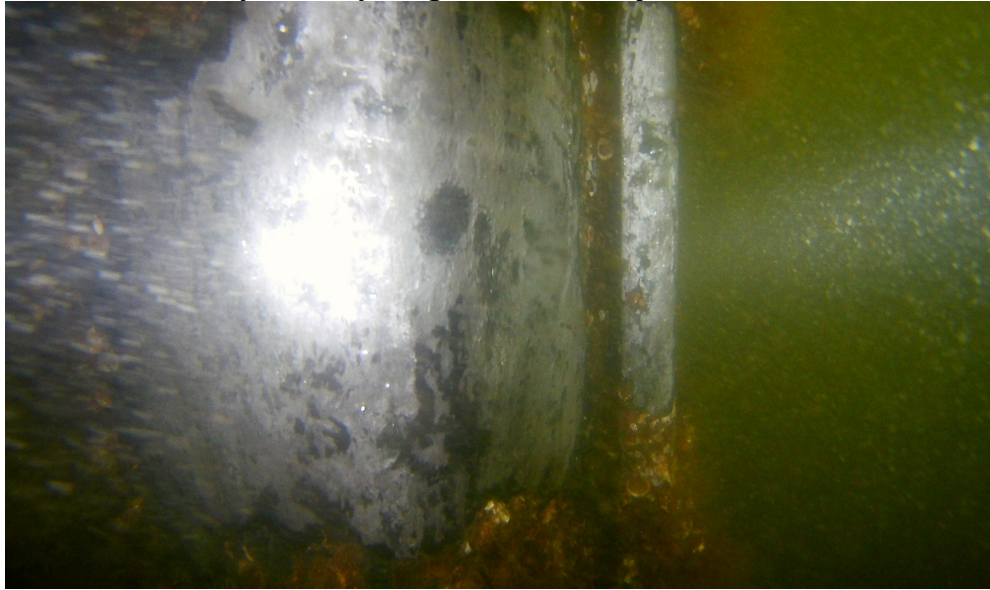
77,5mb -wykruszona dylatacja wys.30cm, szer. 8cm, gł. 8cm - zdjęcie przykładowe nr 4.

w czasie badania stwierdzono, że stalowa ścianka w rejonie wahanía wody posiada nieliczne wżery korozyjne do 1,0 mm. Natomiast 0,5 m pod lustrem wody do dna stalowa ścianka pokryta jest skorupiakami i osadem tworzącym powłokę około 1,0 cm.

Po wyrywkowym oczyszczeniu stalowej ścianki z powłoki - osadu widać "zdrową stal" z minimalnymi sporadycznymi wżerami korozyjnymi do 1,0 mm - **zdjęcie nr 4 i nr 5**

Dokumentacja fotograficzna – zdjęcia przykładowe**Zdjęcie podwodne nr 4 - oczyszczony fragment stalowej ścianki.**

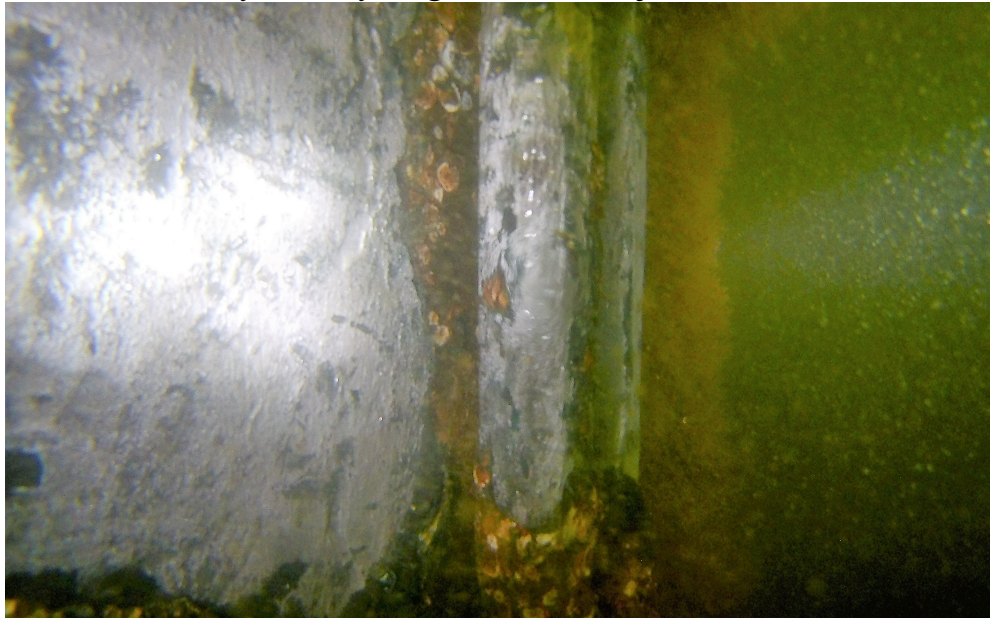
**Zdjęcie podwodne nr 5 - oczyszczony fragment stalowej ścianki.**

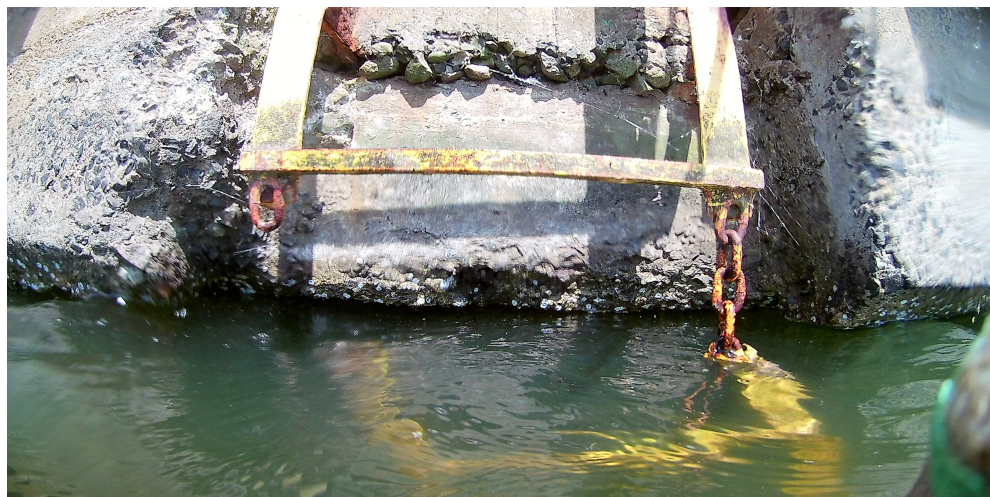
51,0mb – drabinka, części ruchoma drabinki wisi na jednym łańcuchu - **zdjęcie nr 6.**

**Zdjęcie nr 6 - drabinka dolne mocowanie jest pęknięte**
