ATEST NURKOWY**Nr SP/05/06/2018 r.****DOTYCZY:**

Przeglądu technicznego pięcioletniego podwodnej części konstrukcji budowli hydrotechnicznej – **nabrzeże Stacja Prób w MSR w Świnoujściu.**

MORSKA STOCZNIA REMONTOWA S.A.

.....
Szczecin - czerwiec 2018 r.

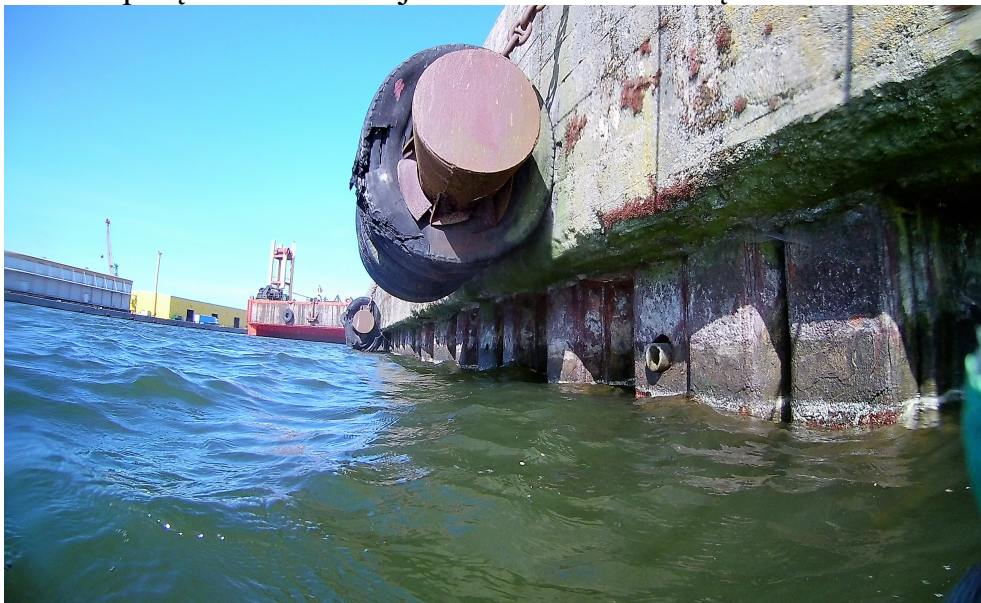
w czasie badania stwierdzono, że stan techniczny połączenia stalowej ścianki szczelnej z nadbudową i dnem akwenu nie budzi zastrzeżeń – **zdjęcie nr 1.**

Zdjęcie nr 1 - widok połączenia stalowej ścianki z nadbudową.

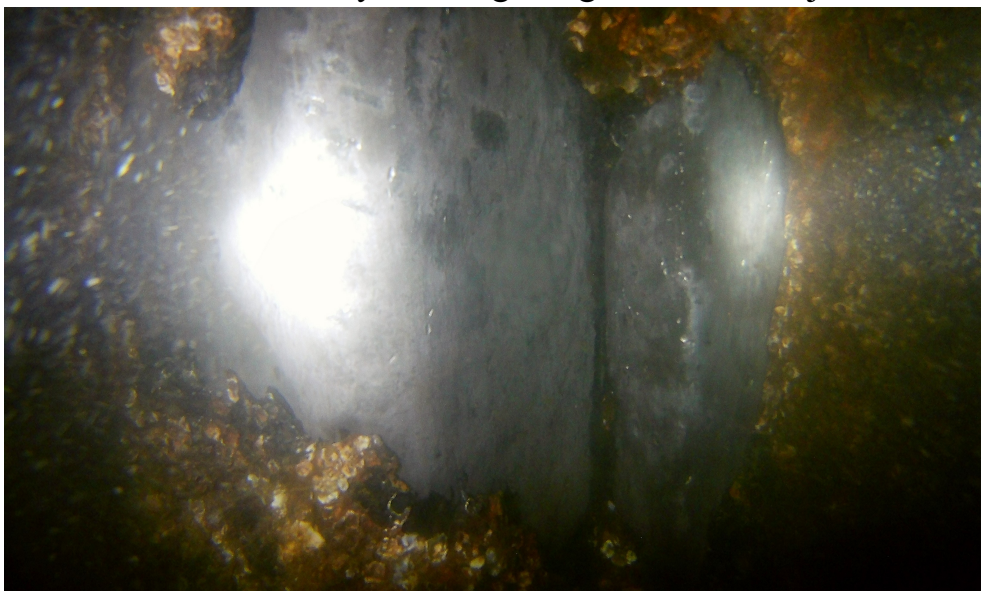
w czasie badania stwierdzono, że stalowa ścianka od lustra wody do dna pokryta jest warstwą osadu korozyjnego, poroślami i skorupiakami. Po wrywkowym oczyszczeniu fragmentów ścianki z w/w osadu w celu oceny zasięgu korozji, widać "zdrową stal" z minimalnymi sporadycznymi wżerami korozyjnymi do około 1,0 mm – **zdjęcie nr 2**.

Zdjęcie podwodne nr 2 - widok oczyszczonego fragmentu stalowej ścianki.

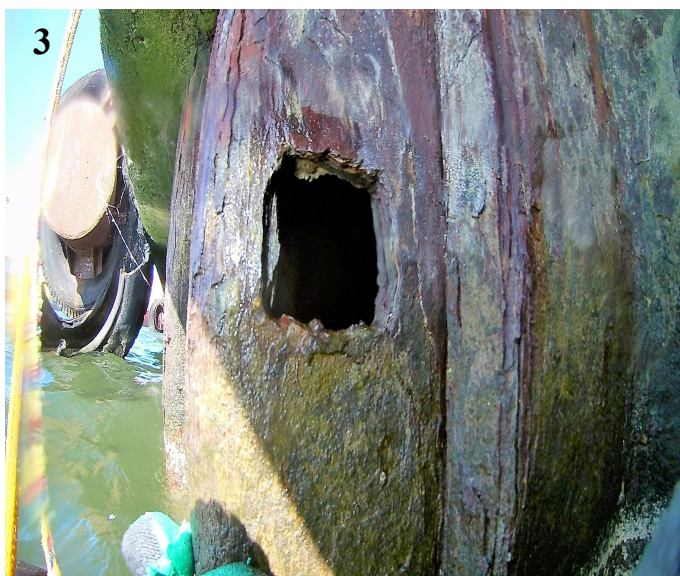
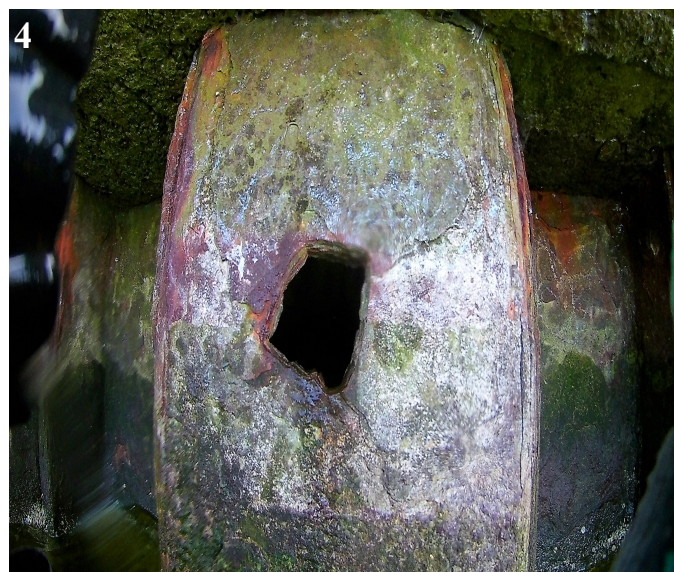
Stwierdzono natomiast, że stalowa ścianka nad lustrem wody w pasie około 0,6m posiada kilka nieszczelności.

8,0 m - otwór w Larsenie 8cm x 4 cm – **przykładowe zdjęcia nr 3 i nr 4.**

Zdjęcie nr 3 i nr 4 - widok nieszczelności w stalowej ścianie.

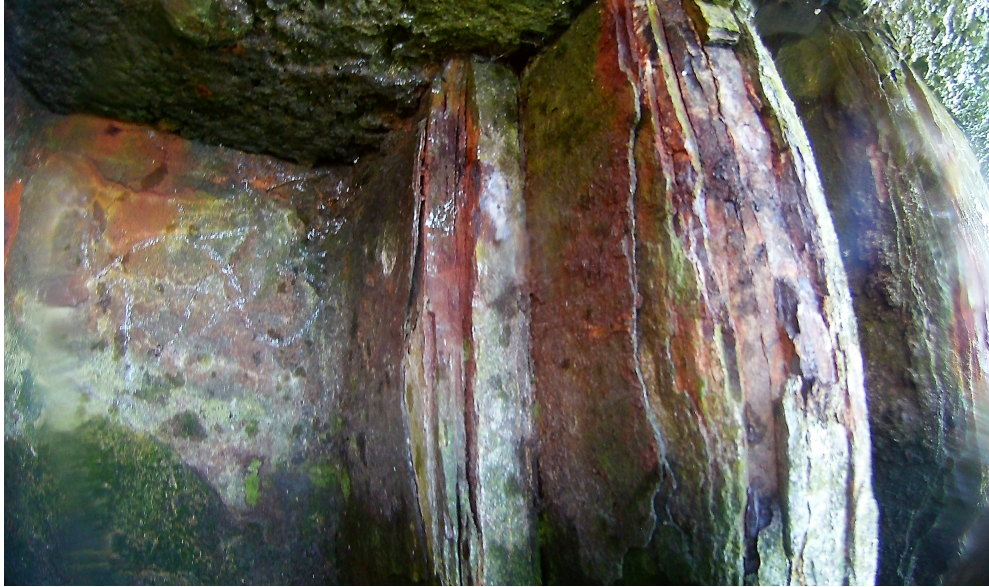
Natomiast w części nawodnej licząc od lustra wody w górę na odcinku od 0,5 m do 1,0 m stalowa ścianka posiada znaczną korozję wżerową powodującą stopniowe niszczenie struktury stali. Korozja występuje szczególnie w rejonie wahań stanu wody w postaci rozwarstwień i złuszczeń. Przy opukiwaniu młotkiem spawalniczym odpadają płyty zniszczonej i skorodowanej stali – **zdjęcie nr 5**

Dokumentacja fotograficzna – zdjęcia przykładowe**Zdjęcie nr 5** - widok korozji stalowej ścianki w części nawodnej

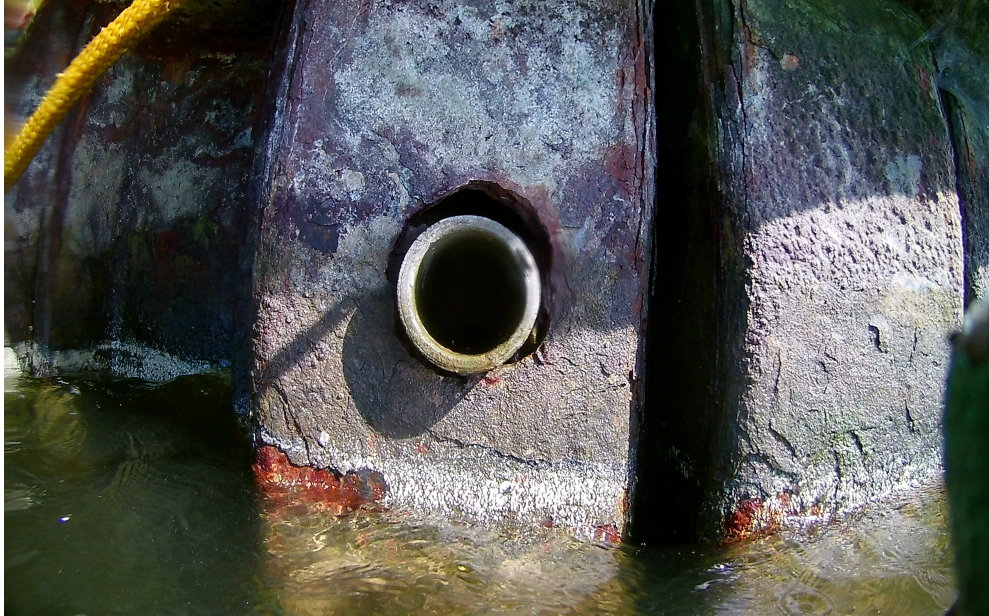
45,0mb - kolektor Ø 100, szczelina 2cm na $\frac{3}{4}$ obwodu - **zdjęcie nr 6.**

**Zdjęcie podwodne nr 6** - widok nieuszczelnionego przejścia przez ściankę kolektora

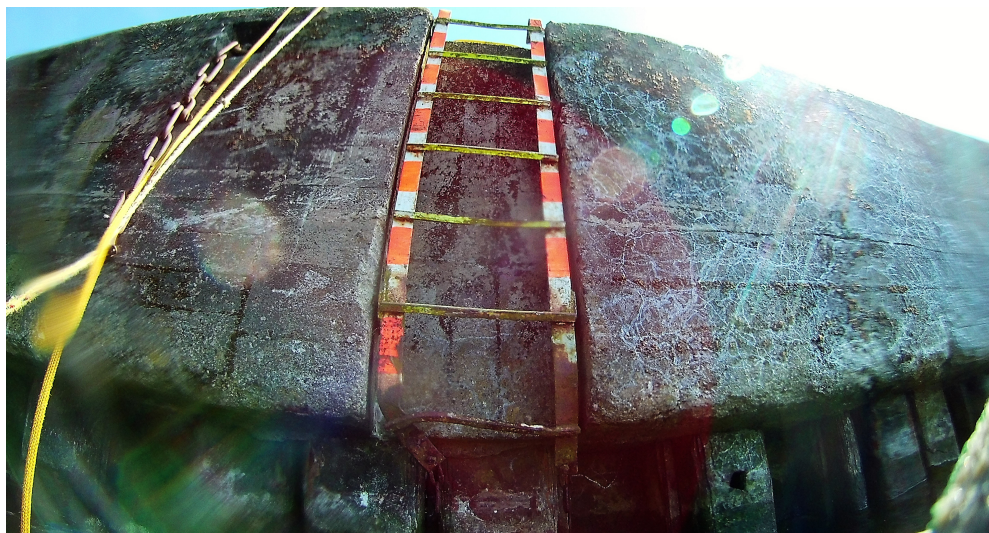
98,0 m-drabinka mocno pogięta w części dolnej, brak części podwodnej - **zdjęcie nr 7.**

**Zdjęcie nr 7** - drabinka mocno podgięta na dole, brak części podwodnej.
