ATEST NURKOWY
Nr NB-2/05/06/2018 r.

Przeglądu technicznego pięcioletniego podwodnej części konstrukcji budowli hydrotechnicznej – **nabrzeże nr 2 na odcinku 70,0 m w MSR w Świnoujściu.**

MORSKA STOCZNIA REMONTOWA S.A.
ul. Ludzi Morza 16, 72-602 Świnoujście.

NUREK-TECHNIKA Prace Podwodne i Hydrotechniczne
Sławomir Radaszewski
71-635 Szczecin.

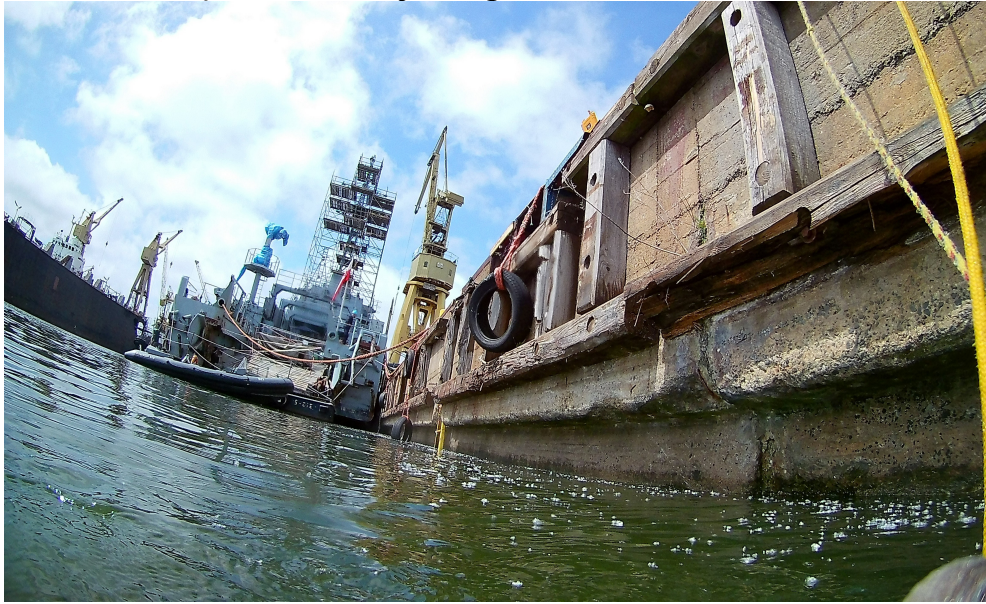
Zdjęcie nr 1 - widok krawędzi odwodnej oczepu.

w czasie badania stwierdzono, że stan techniczny połączenia stalowej ścianki szczelnej z nadbudową i dnem akwenu nie budzi zastrzeżeń – **zdjęcie nr 1.**

W czasie badania stwierdzono, że krawędź odwodna oczepu posiada ubytki betonu.

Opis wykruszeń krawędzi odwodnej oczepu:

5,0mb - wykruszony dolny róg oczepu szczelina do wys. 1.2m, szer. od 15cm do 30cm widoczne zbrojenie.

24,0mb - wykruszona krawędź odwodna na dł. 1,0m, szer. 15cm, gł. 20cm widoczne zbrojenie.

40,0mb - wykruszona krawędź odwodna na dł. 5,0m, szer. 20cm, gł. 15cm.

46,0mb - wykruszona krawędź odwodna na dł. 2,0m, szer. 25cm, gł. 10cm widoczne zbro.

48,5mb - wykruszona krawędź odwodna na dł. 3,0m, szer. 15cm, gł. 10cm widoczne zbrojenie.

58,0mb do 62,0mb - wykruszona krawędź odwodna na dł. 5,0m, szer. 15cm, gł. 20cm

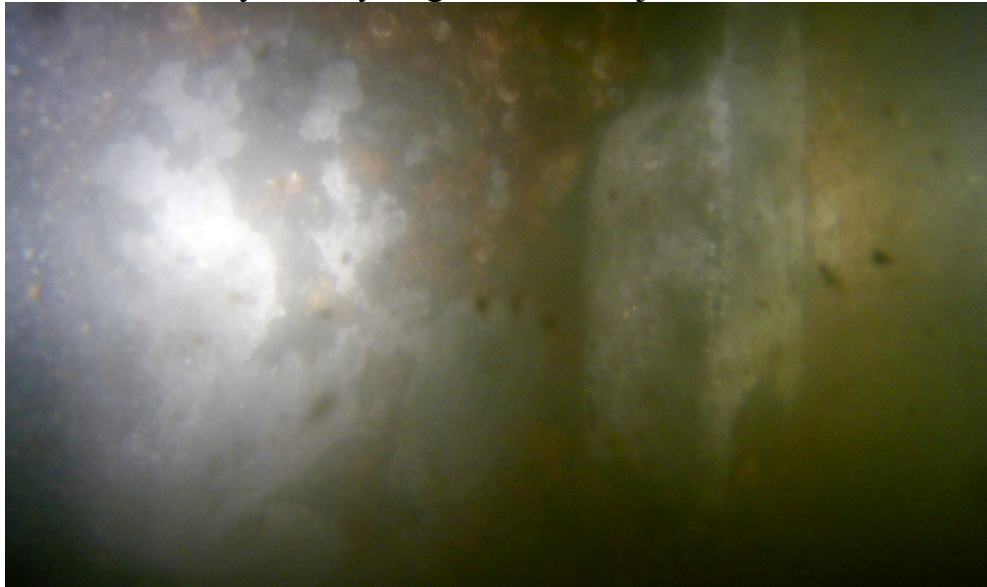
Zdjęcie podwodne nr 2 - oczyszczony fragment stalowej ścianki.

w czasie badania stwierdzono, że korozja występuje na całej powierzchni badanej ścianki - w rejonie wahań lustra wody- powłoka korozyjna wynosi około 3,0 mm, natomiast 0,5 m pod lustrem stalowa ścianka do samego dna jest porośnięta i pokryta powłoką korozyjną która przy dnie wynosi około 1,0 cm. Po oczyszczeniu powłoki korozyjnej widać "zdrową stal" z minimalnymi sporadycznymi wżerami korozyjnymi około 1,0 mm - **zdjęcie nr 2.**

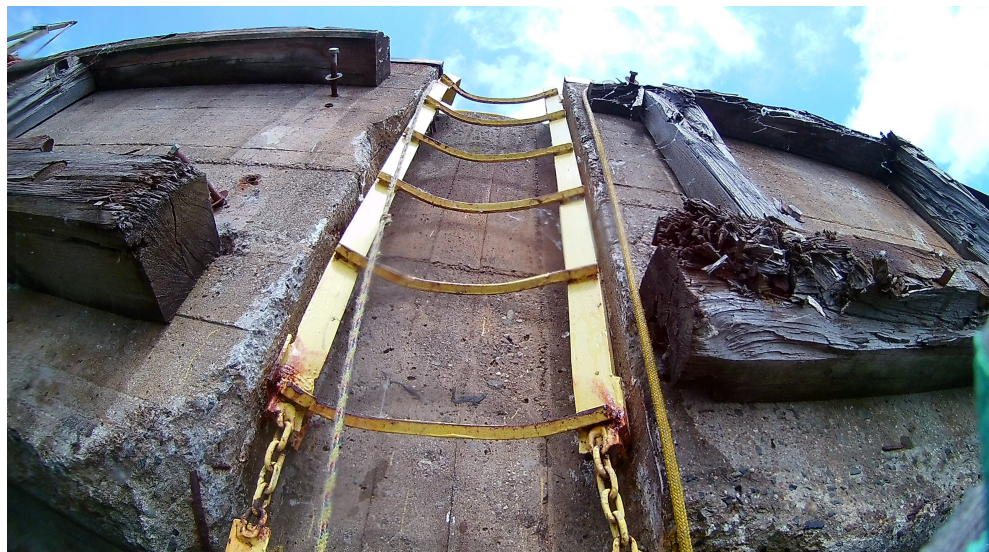
Zdjęcie nr 3 - widok drabinki.

Zdjęcie nr 3 - drabinka urwany łańcuch w części ruchomej drabinki.

w czasie badania stwierdzono, że stan techniczny drabinek wyjściowych nie budzi zastrzeżeń – **zdjęcie nr 3.**
