1  
**ATEST NURKOWY**  
**Nr- NB-1/04/06/2018 r.**

Przeglądu technicznego pięcioletniego podwodnej części konstrukcji budowli hydrotechnicznej – **nabrzeże nr 1 w MSR w Świnoujściu.**

MORSKA STOCZNIA REMONTOWA S.A.  
ul. Ludzi Morza 16, 72-602 Świnoujście.

NUREK-TECHNIKA Prace Podwodne i Hydrotechniczne  
Sławomir Radaszewski ul. E. Plater 87/5  
71-635 Szczecin.

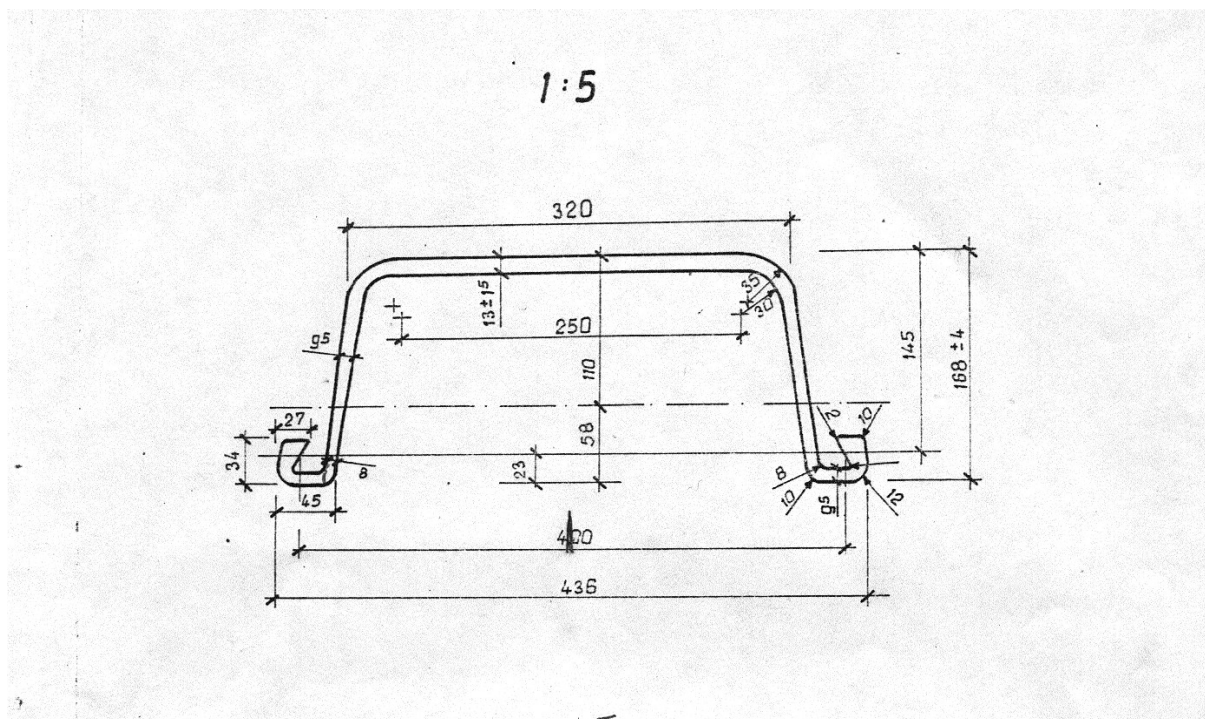
**Stalowa ścianka szczelna - Larssen III n (400/280)**  
**szkic poglądowy**

Nabrzeże stanowi oczep żelbetowy wsparty na całej długości na stalowej ścianie szczelnej typu Larssen III n - **rys nr 2**
