ATEST NURKOWY
Nr NB-2/05/06/2018 r.

Przeglądu technicznego pięcioletniego podwodnej części konstrukcji budowli hydrotechnicznej – **nabrzeże nr 2 na odcinku 90,0 m w MSR w Świnoujściu.**

MORSKA STOCZNIA REMONTOWA S.A.
ul. Ludzi Morza 16, 72-602 Świnoujście.

NUREK-TECHNIKA Prace Podwodne i Hydrotechniczne
Sławomir Radaszewski ul. E. Plater 87/5
71-635 Szczecin.

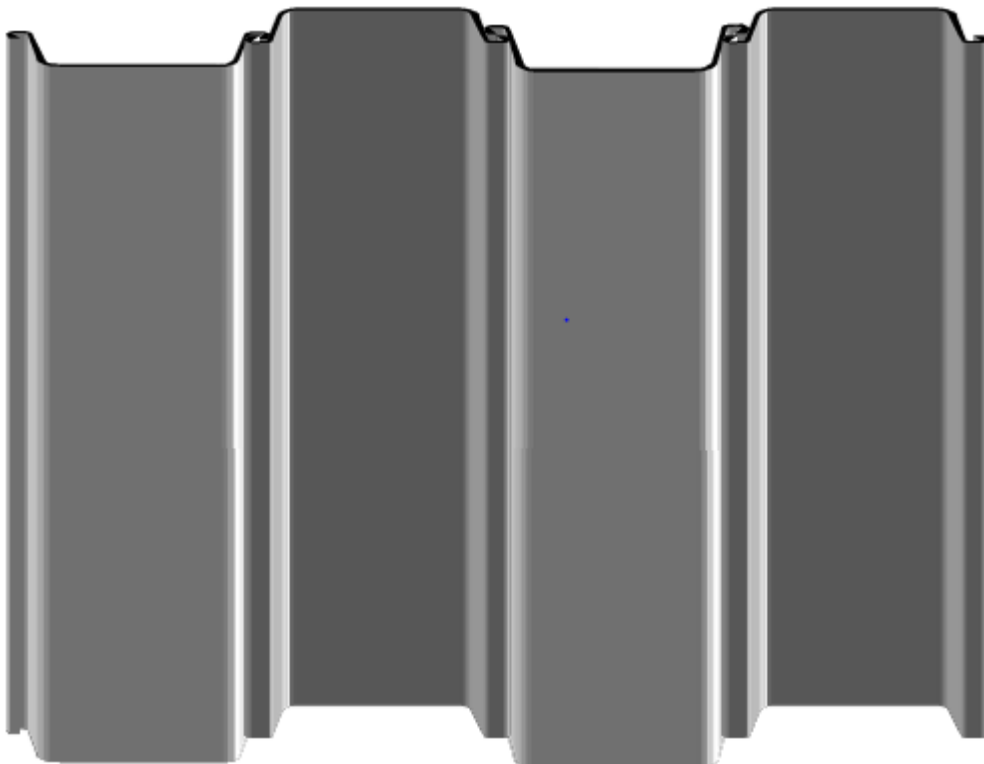
w czasie badania stwierdzono, że stan techniczny połączenia stalowej ścianki szczelnej z nadbudową i dnem akwenu nie budzi zastrzeżeń – **zdjęcie nr 1.**

40,0mb - lekko wykruszona krawędź odwodna na dł. 05,0m, szer. 20cm – **zdjęcie nr 1.**

Zdjęcie nr 1 - widok lekko wykruszonej krawędzi odwodnej oczepu.
