ATEST NURKOWY
Nr NB-3/05/06/2018 r.

Przeglądu technicznego pięcioletniego podwodnej części konstrukcji budowli hydrotechnicznej – **nabrzeże nr 3 w MSR w Świnoujściu.**

MORSKA STOCZNIA REMONTOWA S.A.
ul. Ludzi Morza 16, 72-602 Świnoujście.

NUREK-TECHNIKA Prace Podwodne i Hydrotechniczne
Sławomir Radaszewski ul. E. Plater 87/5
71-635 Szczecin.

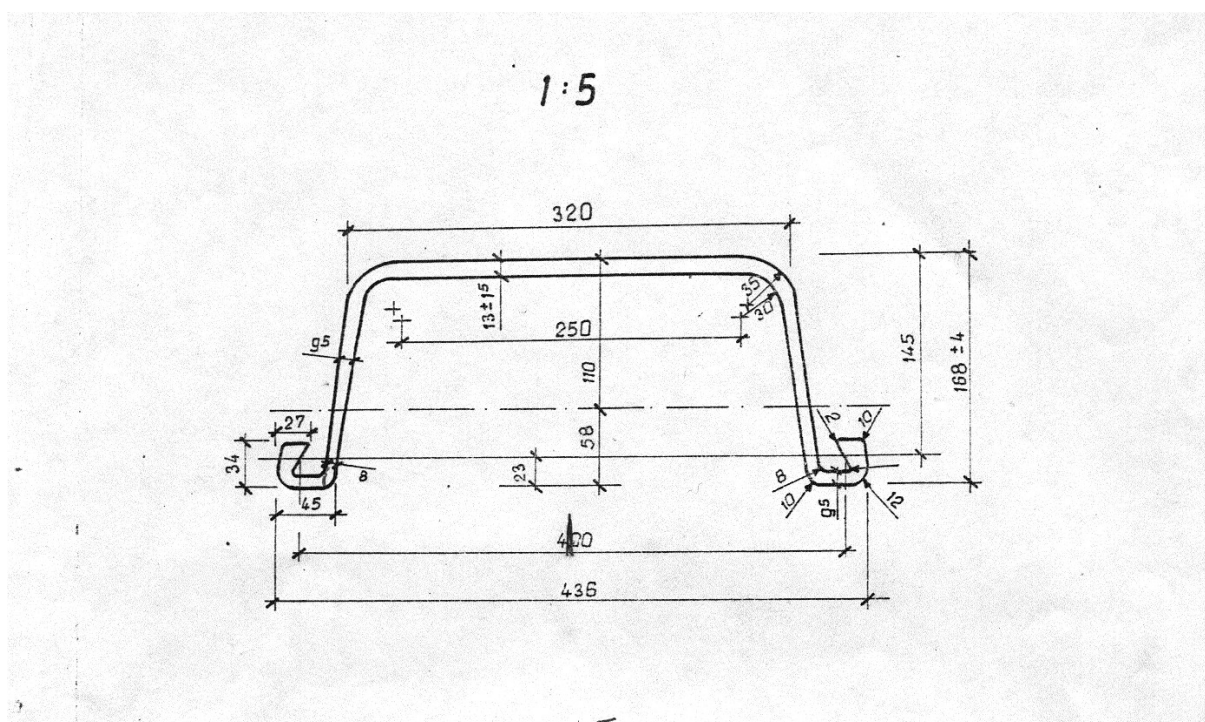
Stalowa ścianka szczelna - Larssen III n (400/280)
szkic poglądowy

Nabrzeże stanowi oczep żelbetowy wsparty na stalowej ścianie typu Larssen III n i na odcinku około 26.0m na ścianie dwuteowej - **szkic nr 1 i nr 2**

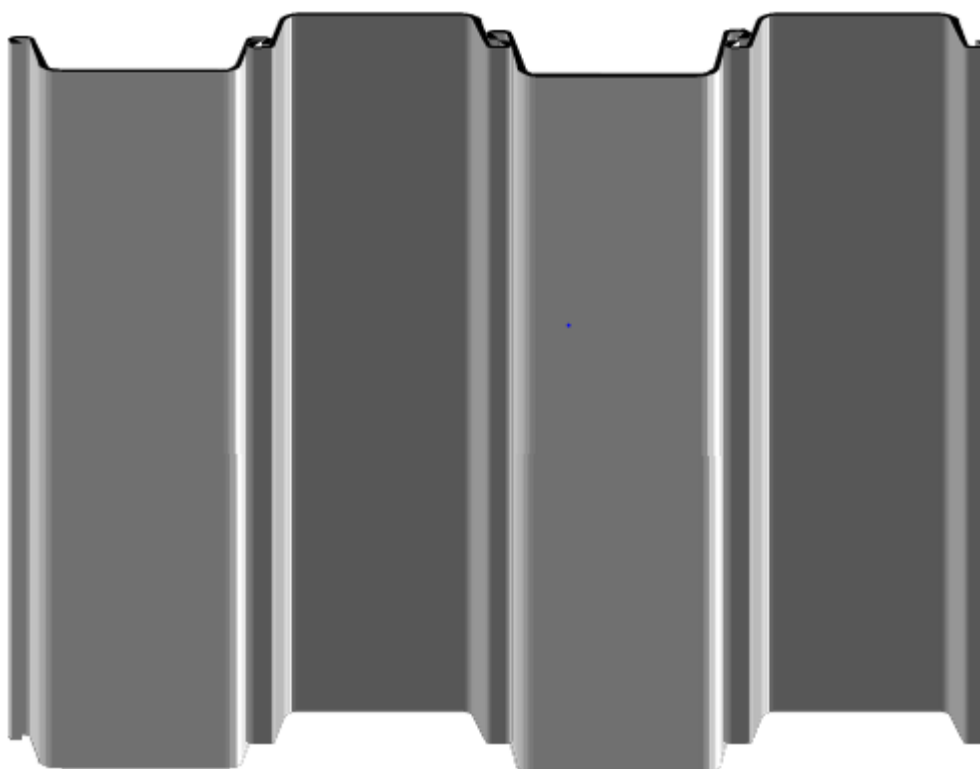
ŚCIANKA DWUTEOWA

37,0mb do 50,0mb – na tym odcinku nabrzeża NR 3 występuje ścianka dwuteowa.
