ATEST NURKOWY**Nr SP/05/06/2018 r.****DOTYCZY:**

Przeglądu technicznego pięcioletniego podwodnej części konstrukcji budowli hydrotechnicznej – **nabrzeże Stacja Prób w MSR w Świnoujściu.**

MORSKA STOCZNIA REMONTOWA S.A.

.....
Szczecin - czerwiec 2018 r.

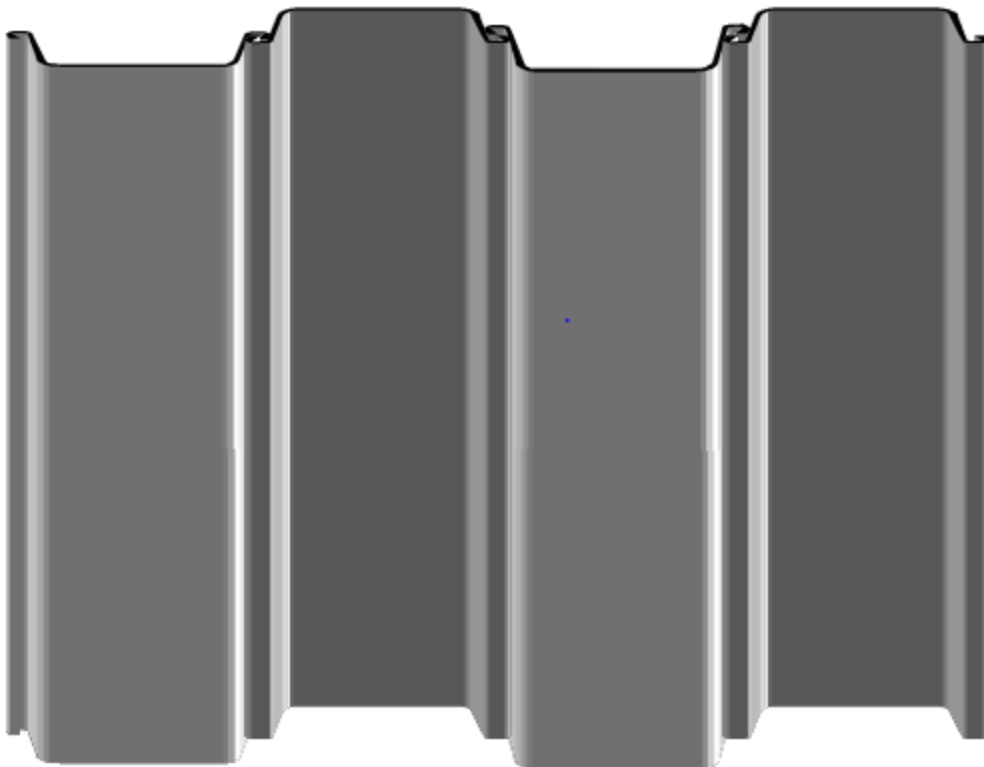
w czasie badania stwierdzono, że stan techniczny połączenia stalowej ścianki szczelnej z nadbudową i dnem akwenu nie budzi zastrzeżeń – **zdjęcie nr 1.**

W czasie badania stwierdzono, że krawędź odwodna oczepu posiada liczne ubytki betonu odsłaniające zbrojenie.

Zdjęcie nr 1 - widok połączenia stalowej ścianki z nadbudową.
