ATEST NURKOWY
Nr NB-2/05/06/2018 r.

Przeglądu technicznego pięcioletniego podwodnej części konstrukcji budowli hydrotechnicznej – **nabrzeże nr 2 na odcinku 70,0 m w MSR w Świnoujściu.**

MORSKA STOCZNIA REMONTOWA S.A.
ul. Ludzi Morza 16, 72-602 Świnoujście.

NUREK-TECHNIKA Prace Podwodne i Hydrotechniczne
Sławomir Radaszewski
71-635 Szczecin.

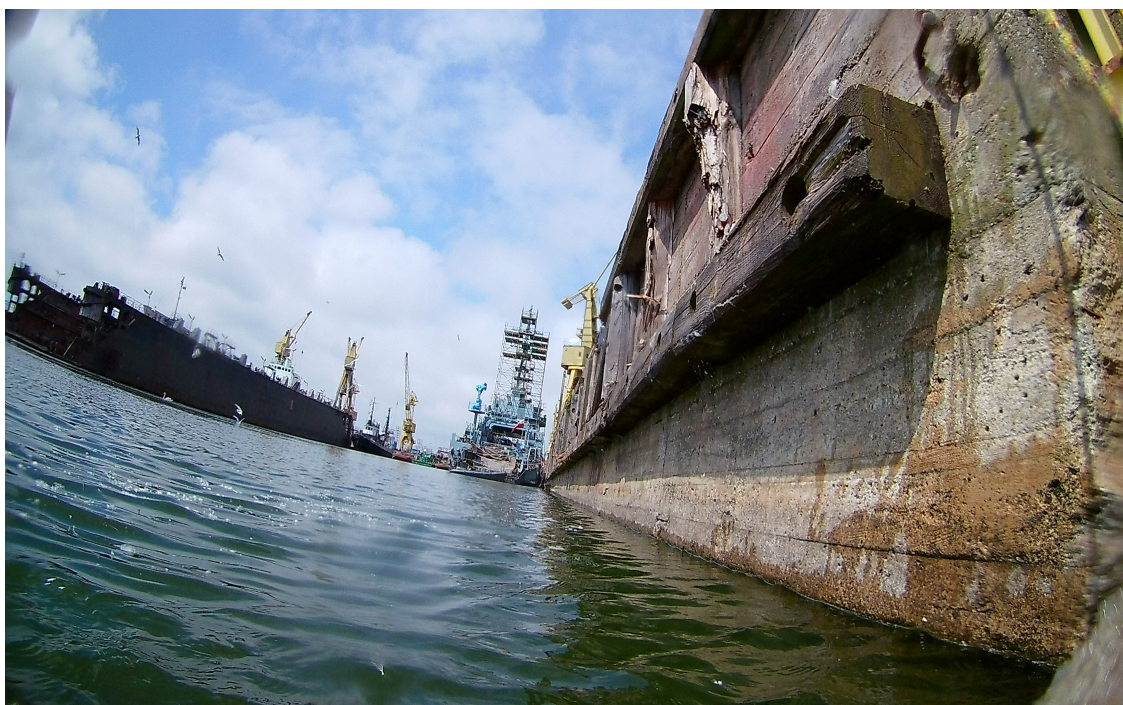
Nabrzeże stanowi oczep żelbetowy wsparty na stalowej ścianie typu Larssen III n i na odcinku około 26.0m na ścianie dwuteowej - **szkie nr 1.**
