**PROTOKÓŁ nr 03/R/2021/Sw  
Z OKRESOWEJ KONTROLI OBIEKTU**

(kontrola roczna polegająca na sprawdzeniu stanu technicznego, estetyki  
i przydatności do użytkowania obiektu budowlanego)

- 1. Nazwa obiektu:** - nabrzeże nr 3.

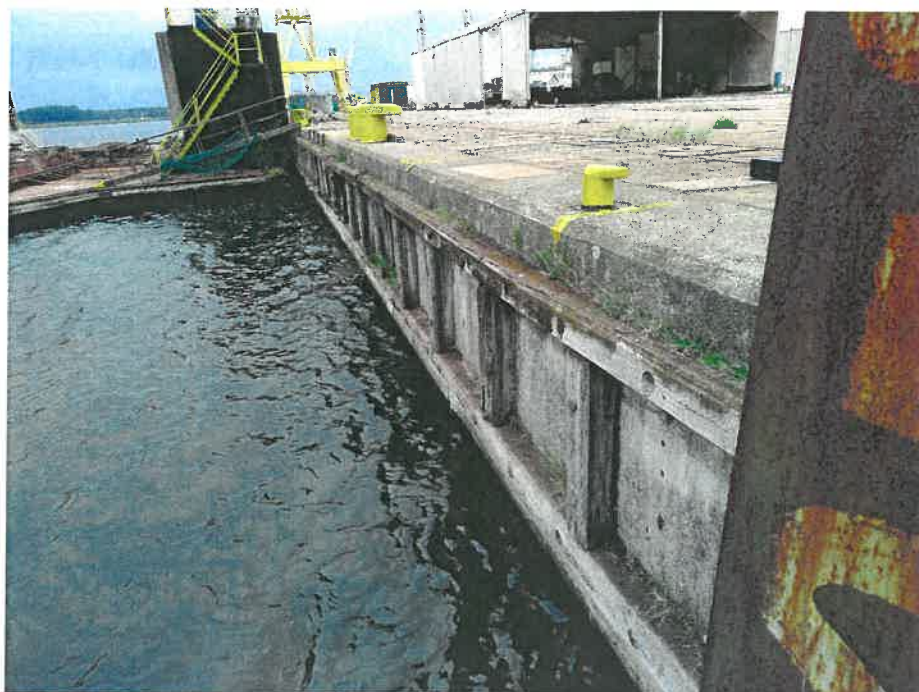
Lokalizacja: - wschodni brzeg rzeki Świny na południowy zachód od pirsu dokowego,  
Właściciel : Morska stocznia Remontowa „Gryfia S.A”
