**PROTOKÓŁ nr 01/R/2021/Sw
Z OKRESOWEJ KONTROLI OBIEKTU**

1. Nazwa obiektu: - nabrzeże nr 1.

1. Nazwa obiektu: - Nabrzeże remontowo – zaopatrzeniowe: Stacja Prób Statku.

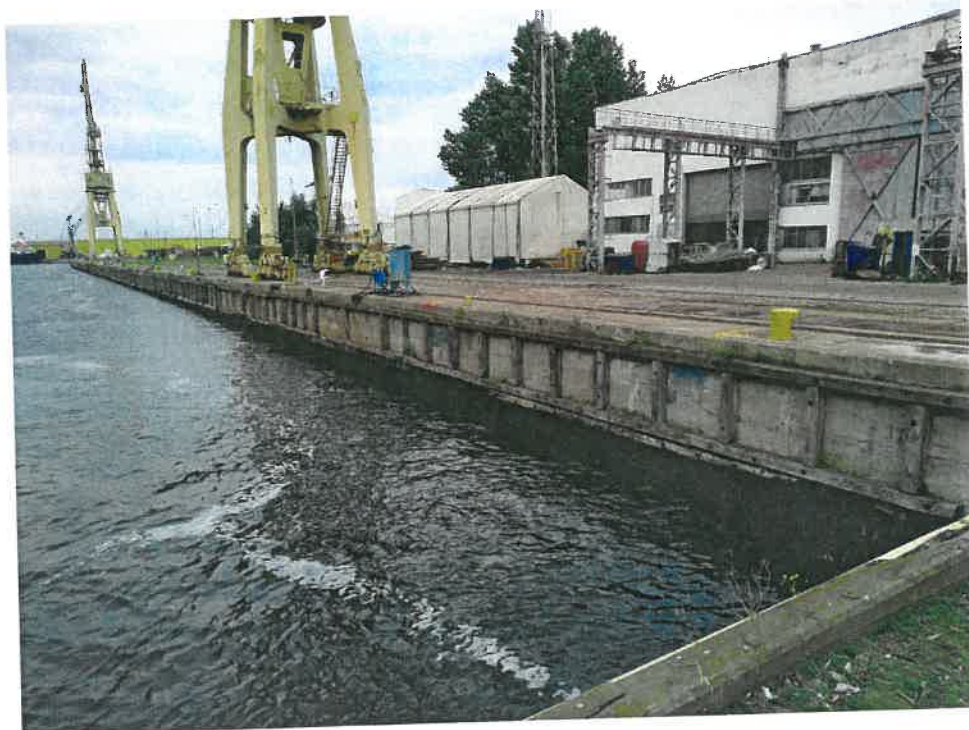
Lokalizacja: - wschodni brzeg cieśniny Świny na północny zachód od pirsu dokowego
Właściciel : Morska stocznia Remontowa „Gryfia S.A”

2. Dane charakteryzujące obiekt: - nabrzeże remontowo - postojowe, wybudowane na początku lat siedemdziesiątych ubiegłego wieku, o długości 295,8 m podzielone (licząc od Basenu Atlantyckiego) na trzy odcinki:

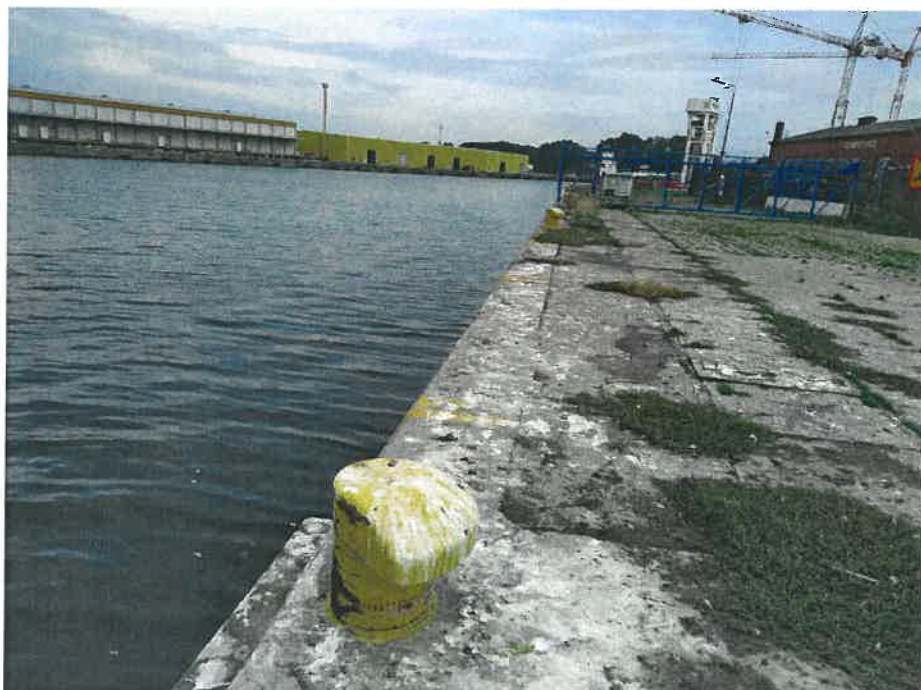
Lokalizacja: - wejście do Basenu Atlantyckiego – Port Świnoujście
Właściciel :30m od strony narożnika z Nabrzeżem nr 1- Morska stocznia Remontowa „Gryfia S.A”
